infodesk@tno.nl**TNO-rapport****TNO 2012 R10104 | 3****Analyse en advies met betrekking tot
potentiële WOII blindgangers in de Zwolse
wijk Holtenbroek**

Datum	7 juli 2012
Auteur(s)	Ir. E. Kroon Drs. N. van Ham
Aantal pagina's	23
Opdrachtgever	A. de Beus Gemeente Zwolle, Afdeling omgevingsadvies
Projectnaam	Risico analyse blindgangers Zwolle
Projectnummer	053.02406

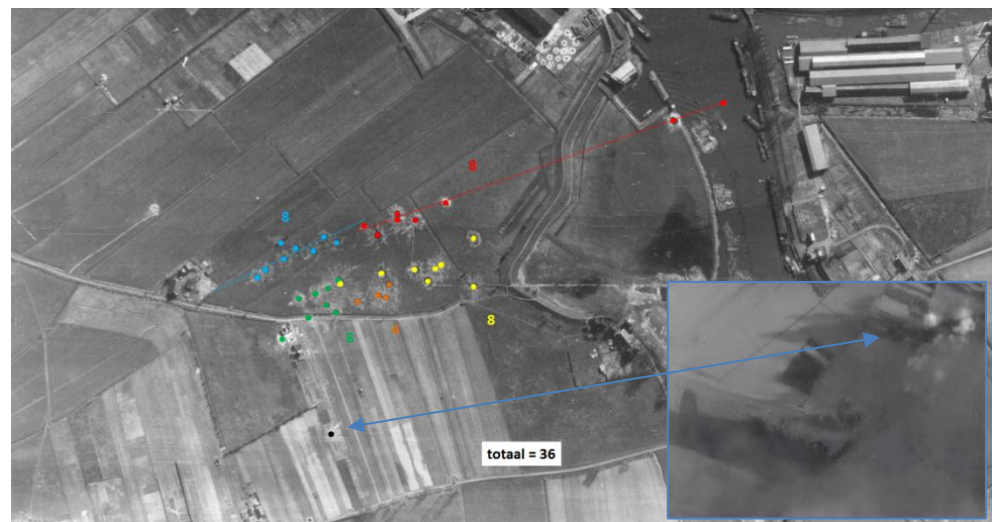
In Figuur 1 tot en met Figuur 5 zijn de zichtbare inslagen weergegeven waarvan met zekerheid kan worden gesteld dat er daadwerkelijk een detonatie heeft plaatsgevonden. In Figuur 1 zijn in totaal 36 inslagen zichtbaar². De kleuren zijn ter verduidelijking van de telling aangebracht; zij geven een mogelijke maar (vanwege de zichtbare spreiding in inslagen) niet per definitie juiste combinatie van afgeworpen bommen per vliegtuig weer. Moeilijk interpreteerbare inslagen in de sloot (blauw linksboven), op de weg (groen) en een dubbele inslag op nagenoeg de zelfde locatie (groen en geel) worden bevestigd met behulp van de luchtopname in Figuur 2. De inslag (in rood, geheel rechts) in het Zwarte Water wordt bevestigd door de versterking van het wateroppervlak die zichtbaar is op de filmbeelden (zie Hoofdstuk 2). De ogenschijnlijke krater ten noorden van het cluster met inslagen (op de foto ten zuiden van het cluster en aangegeven in zwart), blijkt bij nadere inspectie geen inslag te zijn omdat er op de filmbeelden geen detonatie zichtbaar is in dit gebied (zie insert in Figuur 1, met rechts in de insert het cluster van inslagen).

Figuur 1 Luchtfoto van 15 maart 1945 met in totaal 36 zichtbare inslagen. De insert met stilstaand beeld uit de film (genomen vanuit een andere hoek dan de luchtfoto) laat rechts het cluster inslagen zien.

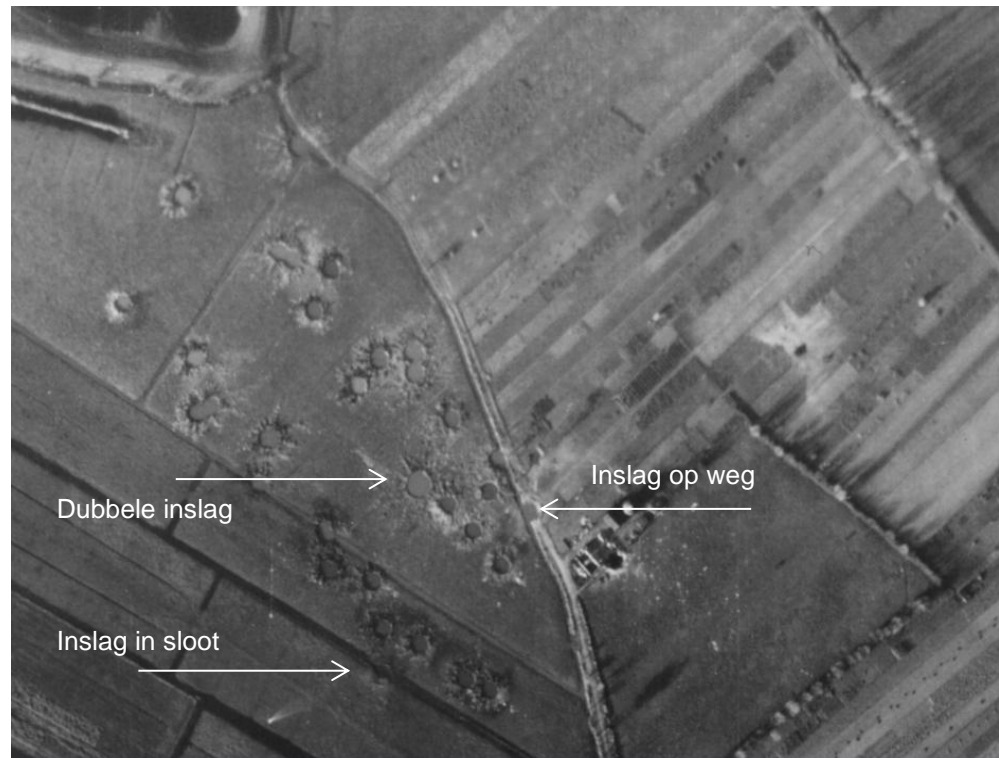
Figuur 2 Luchtfoto van 29 november 1944 met zichtbare dubbele inslag, inslag in sloot en op de weg.

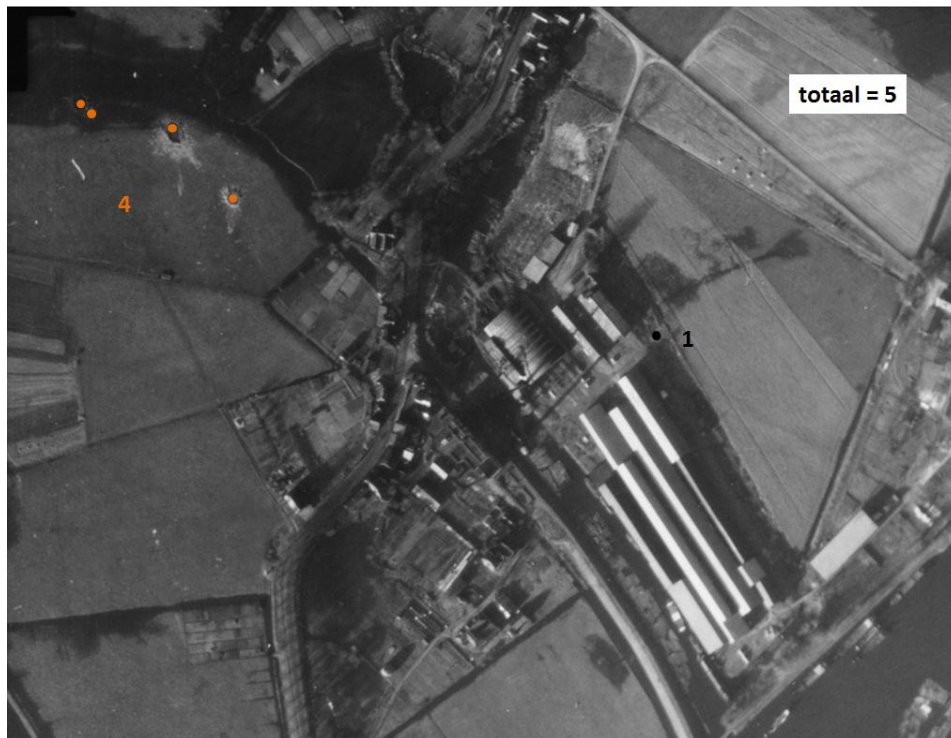
Op de luchtfoto in Figuur 3 zijn in totaal 5 inslagen zichtbaar. De inslag nabij de houthandel is moeilijk zichtbaar omdat deze waarschijnlijk heeft plaatsgevonden in een kanaal met drijfhout dat in verbinding stond met het Zwarte Water, zie Figuur 4. De detonatie nabij de houthandel wordt echter bevestigd in een proces verbaal van de hoofdinspectie van de luchtbescherming van 29 oktober 1944 12:20 (circa 3 uur na het bombardement), dat door Saricon is gevonden in het archief van het Nederlands Instituut voor Oorlogs Documentatie (NIOD).

Figuur 3 Luchtfoto van 29 november 1944 met een inslag nabij de houthandel en vier inslagen naar het zuid westen (foto is gespiegeld ten opzichte van de OW-as).

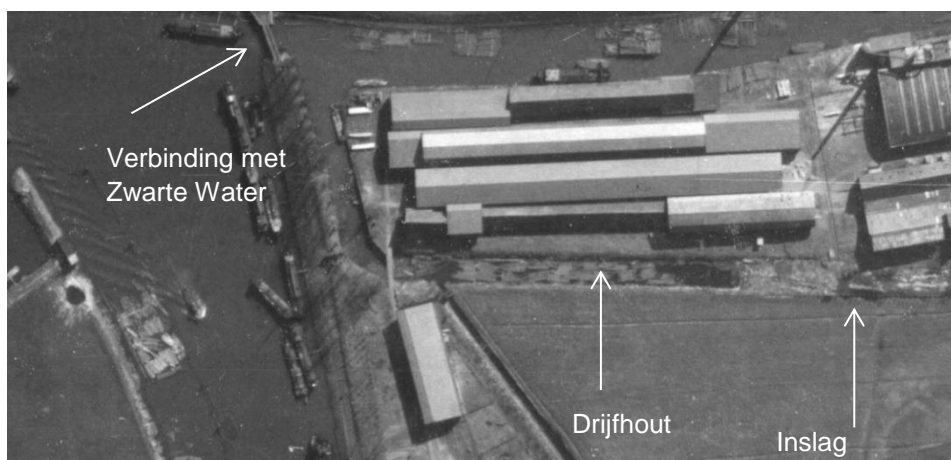
Figuur 4 Luchtfoto van 15 maart 1945 (uitvergroot) met zichtbare inslag nabij de houthandel.

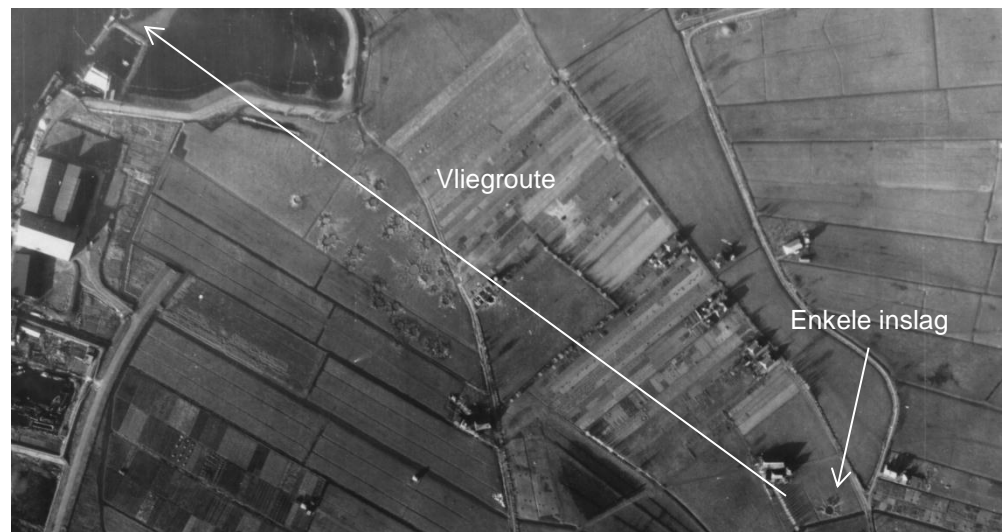
In Figuur 5 is een enkele inslag zichtbaar die in lijn ligt met de vliegroute. De vliegroute kan worden vastgesteld door vanaf de inslag in de uiterwaarden van het Zwarte Water via de geclusterde bommen in Holtenbroek een lijn te extrapoleren naar het noordoosten. De procedure voor bombarderen hield in dat alle vliegtuigen al hun bommen losten in een zo dicht mogelijke formatie op het moment dat de box leader al zijn bommen loste [1]. Afwijkende inslagen, dat wil zeggen inslagen buiten het cluster, worden vanwege de vertraging tussen de box leader en de overige toestellen dus eerder verwacht na het cluster van inslagen (in de richting van de houthandel) dan ervoor. Het is echter mogelijk dat de enkele inslag in Figuur 5 is veroorzaakt doordat de box leader zijn bommen niet geclusterd per 8 heeft afgeworpen (bijvoorbeeld eerst 1 dan 7) of door een tuimelende bom van de box leader of een van de andere toestellen (zoals zichtbaar op de filmbeelden).

Figuur 5 Luchtfoto van 29 november 1944 met een enkele inslag in lijn met de vliegroute.

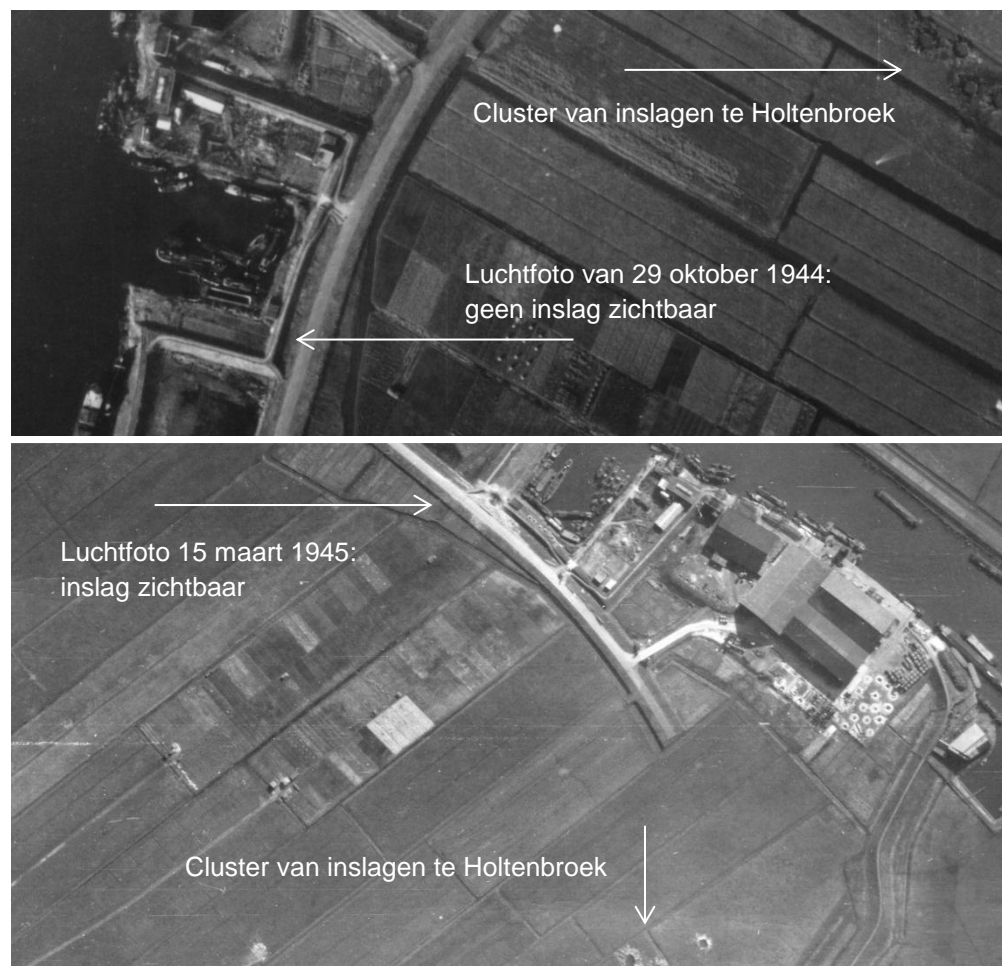
- de inslag die zichtbaar is nabij de Industrieweg ter hoogte van de huidige Willaertstraat niet is meegeteld omdat deze afkomstig moet zijn van een ander bombardement dat heeft plaatsgevonden na 29 oktober 1944; de inslag, zichtbaar op de luchtfoto van 15 maart 1945, is namelijk niet zichtbaar op de foto van 29 november 1944, zie Figuur 6;
- Saricon 1 extra krater telt op basis van grondradar detectie (dus 43 in totaal).

Figuur 6 Inslag ter hoogte van de huidige Willaertstraat; niet zichtbaar op de luchtfoto van 29 november 1944, wel zichtbaar op de luchtfoto van 15 maart 1945.

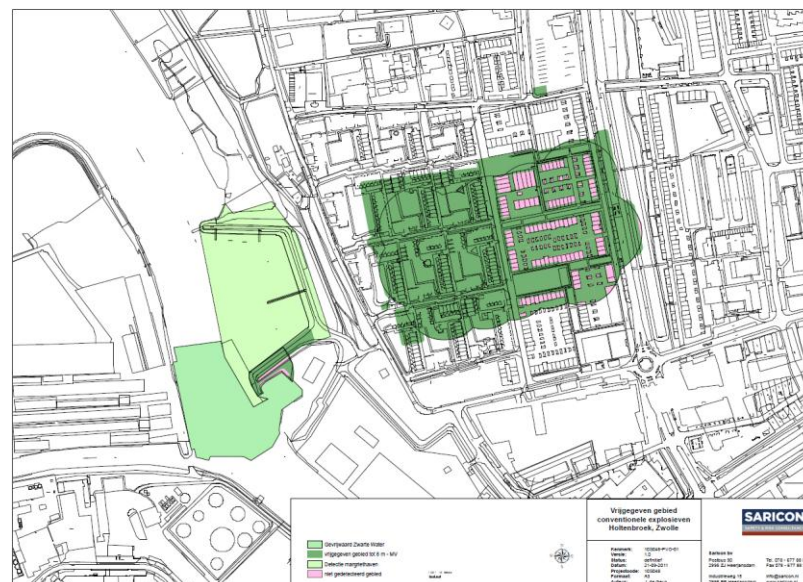
Het grootste deel van de wijk Holtenbroek is afgezocht met grondradar technologie. Met uitzondering van 1 woning is detectie onder woningen/schuren niet uitgevoerd vanwege de (ARBO-)technische en fysieke beperkingen. De oppervlakte van het niet geïnspecteerde oppervlakte is ongeveer 10% van het totale oppervlak, zie groen gearceerde gebied in Figuur 7. Het feit dat er in ongeveer 90% van het totale gebied, inclusief het gebied tussen de niet geïnspecteerde oppervlakken, geen blindgangers zijn aangetroffen met behulp van grondradar is een indicatie dat er mogelijk helemaal geen blindgangers aanwezig zijn in Holtenbroek.

Figuur 7 Vrijgegeven gebied in Holtenbroek in groen, na uitvoering van detectiewerkzaamheden. Het niet geïnspecteerde gebied is weergegeven in roze.

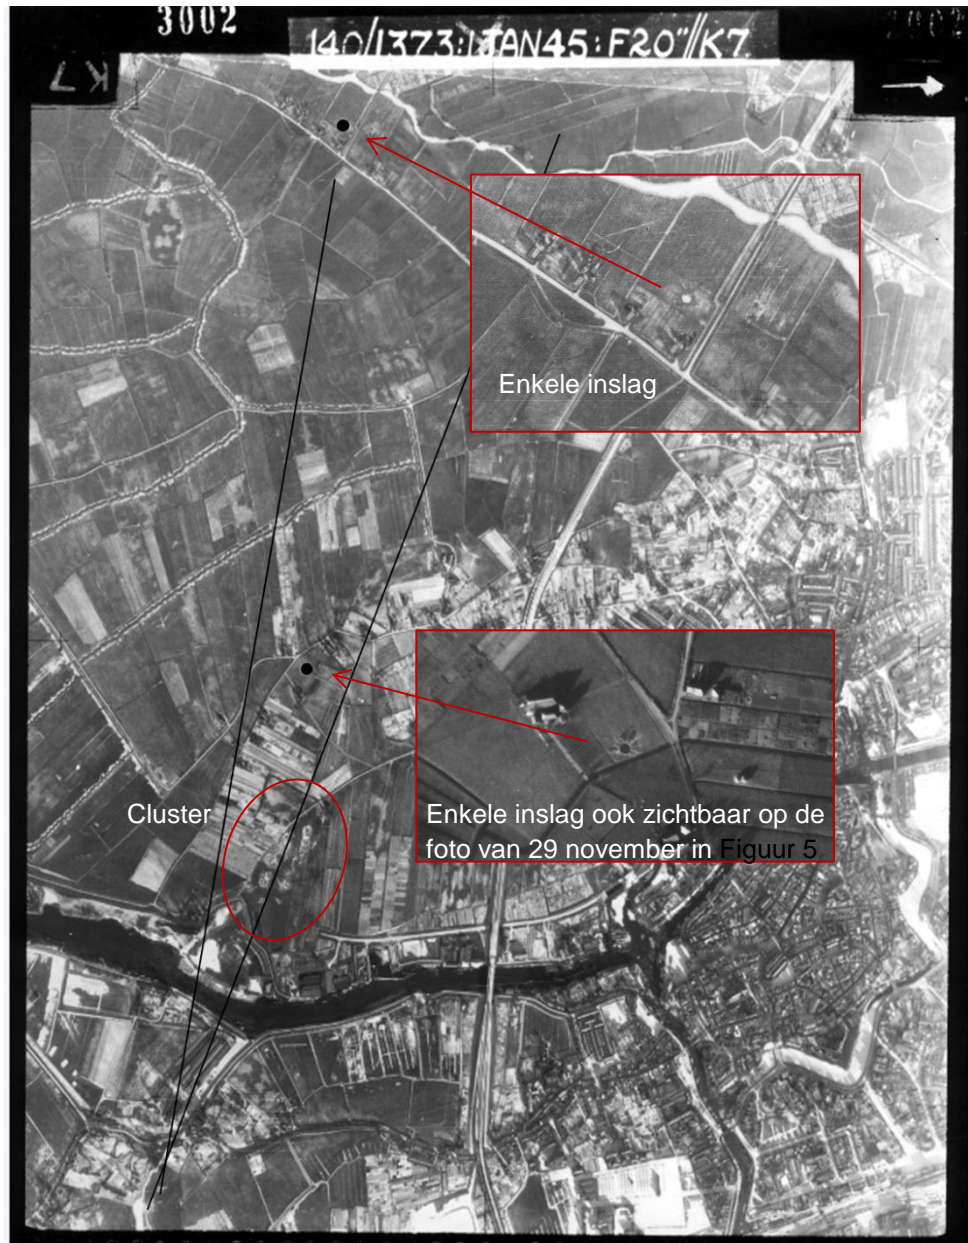
In Figuur 8 is een luchtfoto weergegeven uit januari 1945. Deze laat naast de geclusterde bommen in Holtenbroek en de enkele inslag uit Figuur 5 nog een enkele inslag zien richting het noordoosten. Omdat deze krater redelijk in lijn ligt met de vliegroute van NO naar ZW⁴ behoort deze bom mogelijk tot hetzelfde bombardement. Hoewel de waarschijnlijkheid afneemt met toenemende afstand tot aan het cluster dat een enkele inslag behoort tot hetzelfde bombardement als van het cluster, kan deze mogelijkheid niet worden uitgesloten; wellicht is deze bom bewust voortijdig afgeworpen vanwege een technisch mankement (bijvoorbeeld als gevolg van opgelopen flak schade eerder in de vlucht).

Figuur 8 Luchtfoto van 1 januari 1945 met de brug over het Zwarte Water en 1 inslag ten noordoosten van de overige inslagen.

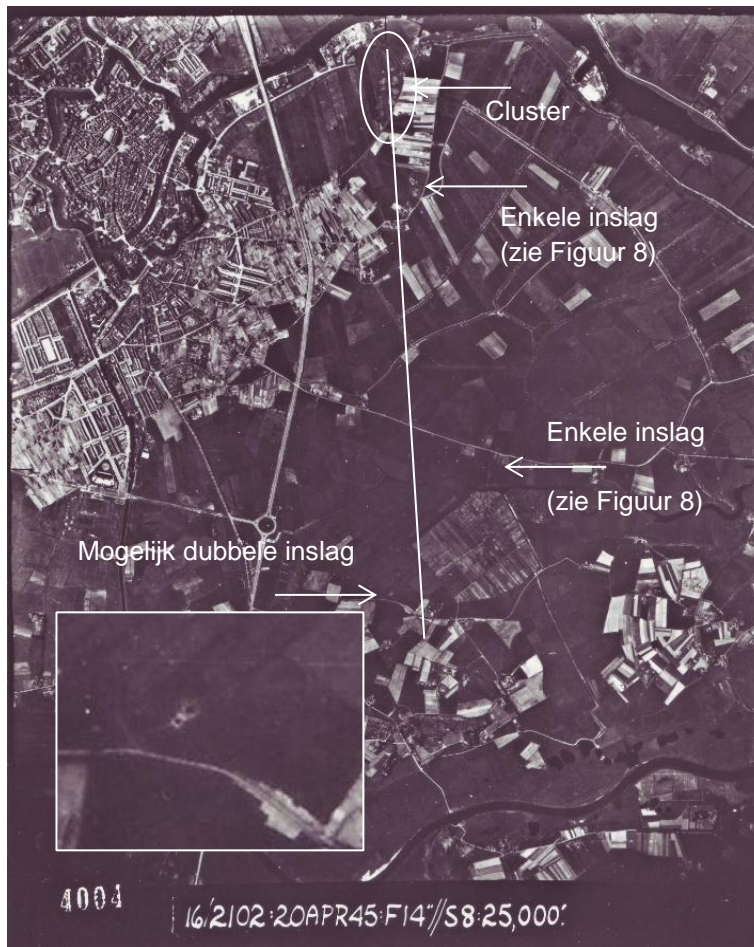
Figuur 9 Luchtfoto van 20 april 1945 met een mogelijk dubbele inslag in lijn met de vliegroute.

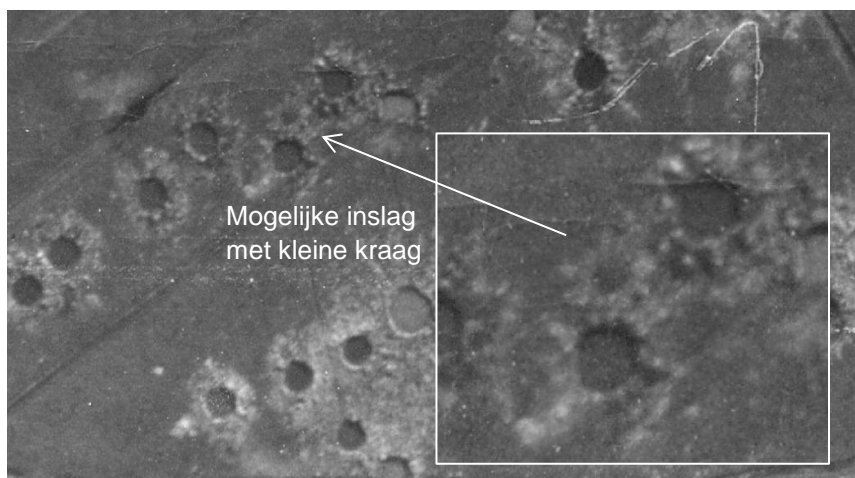
Figuur 10 presenteert een vergrote weergave van een deel van de luchtopname van 15 maart 1945 uit Figuur 1. Hierop lijkt een inslag met een relatief kleine "kraag" zichtbaar tussen het eerder geconstateerde inslagen patroon.

Figuur 10 Luchtfoto van 15 maart 1945 met mogelijke inslag met kleine kraag.

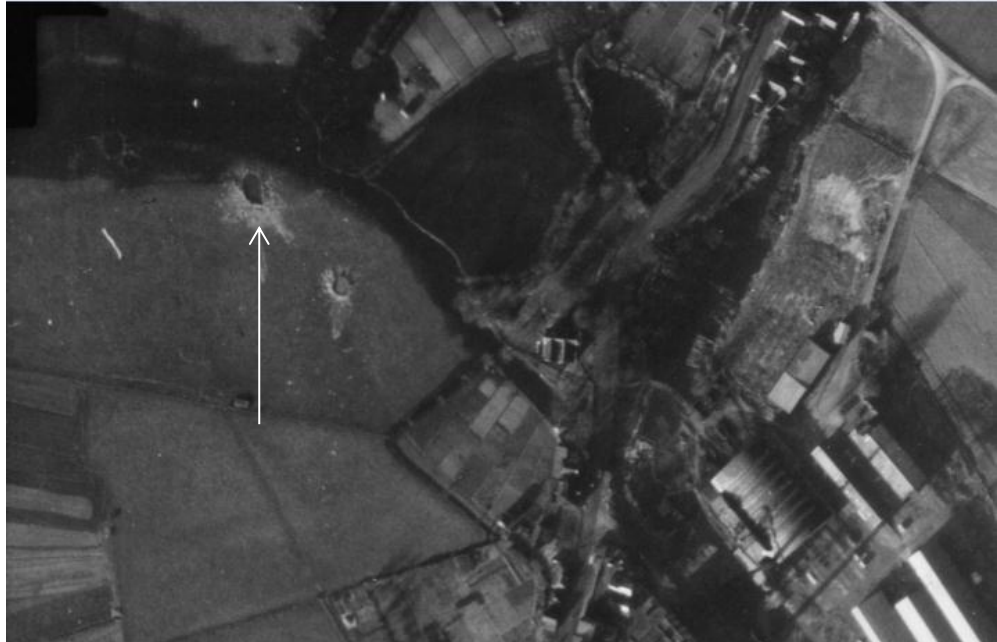
Figuur 11 presenteert een vergrote weergave van een deel van de luchtopname van 29 november 1944 uit Figuur 3. De relatief grote "kraag" van een van de inslagen duidt mogelijk op een dubbele inslag op dezelfde locatie in plaats van een enkele inslag. Bovendien laat deze luchtfoto zien dat er mogelijk ook inslagen bij deze groep horen die het aangrenzende water hebben getroffen.

Figuur 11 Luchtfoto van 29 november 1944 met een mogelijk dubbele in plaats van enkele inslag.

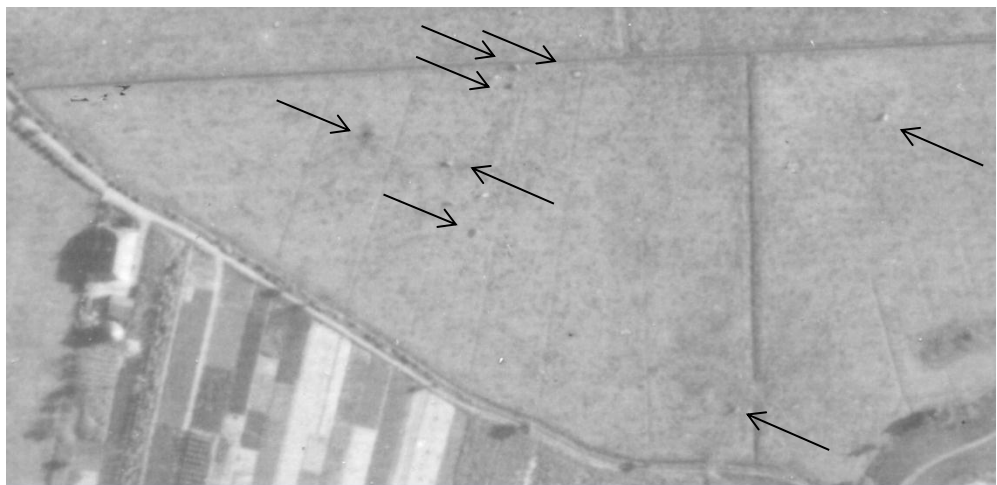
Ten slotte is het gebied met geclusterde inslagen nagezocht op kleine zwarte stippen die de locatie zouden kunnen duiden van ingeslagen blindgangers. Met uitzondering van enkele zwarte stippen die ook zichtbaar zijn op de luchtopname van 6 oktober 1944, dus voor het bombardement (zie Figuur 12), zijn deze stippen niet waargenomen.

Figuur 12 Luchtfoto van 6 oktober 1944 met enkele zichtbare zwarte stippen.

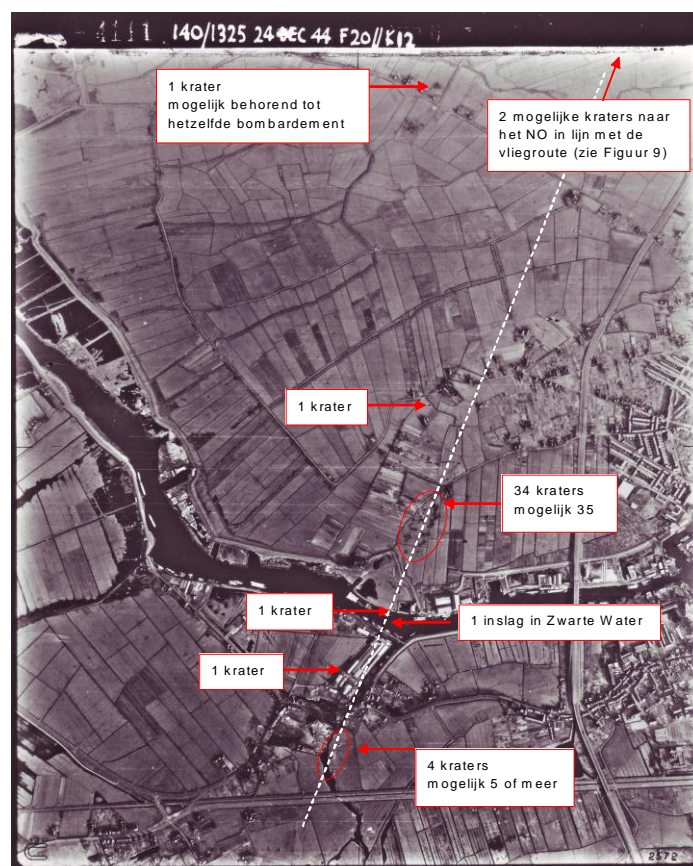
Figuur 13 Overzicht met vastgestelde en mogelijke kraters als gevolg van het bombardement op 29 oktober 1944.

Op basis van de uitgevoerde radardetectie waarbij geen blindgangers zijn aangetroffen, het inslag patroon van de bommen en de mogelijke additionele inslagen, wordt geconcludeerd dat blindgangers, indien aanwezig, zich niet noodzakelijkerwijs in de wijk Holtenbroek bevinden. De kans dat er zich een blindganger bevindt onder een van de huizen waarvoor radardetectie niet is uitgevoerd, wordt daarom ingeschat als zeer klein.
